*República Argentina
Provincia de Río Negro
Departamento Provincial de Aguas*

LAGO NAHUEL HUAPI

2015-2017

Departamento Provincial de Aguas

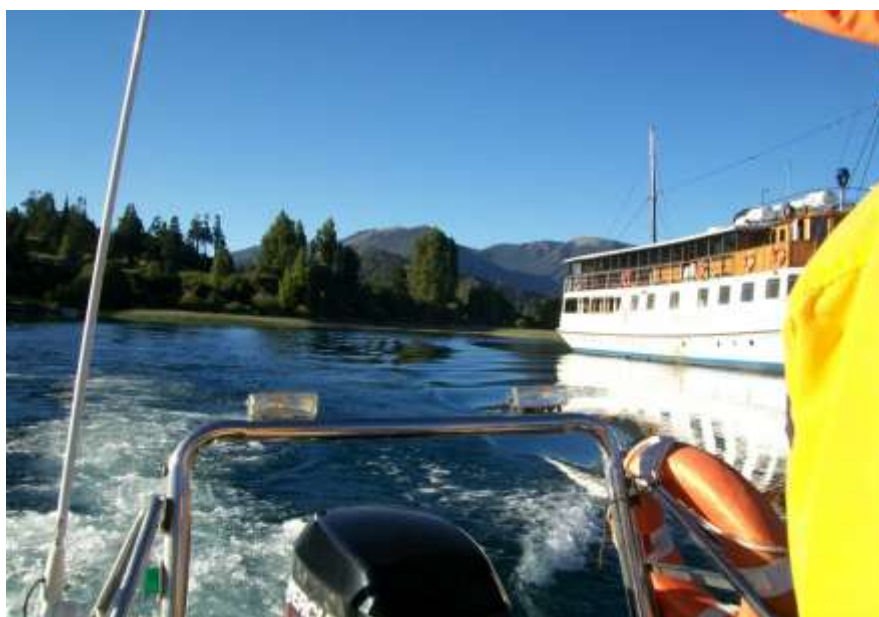
Estación NH0 – Puerto Pañuelo

Descripción del sitio: estación costera ubicada en los muelles de las embarcaciones turísticas del puerto y en inmediaciones de la descarga de la Planta de Tratamiento del Hotel Llao Llao.

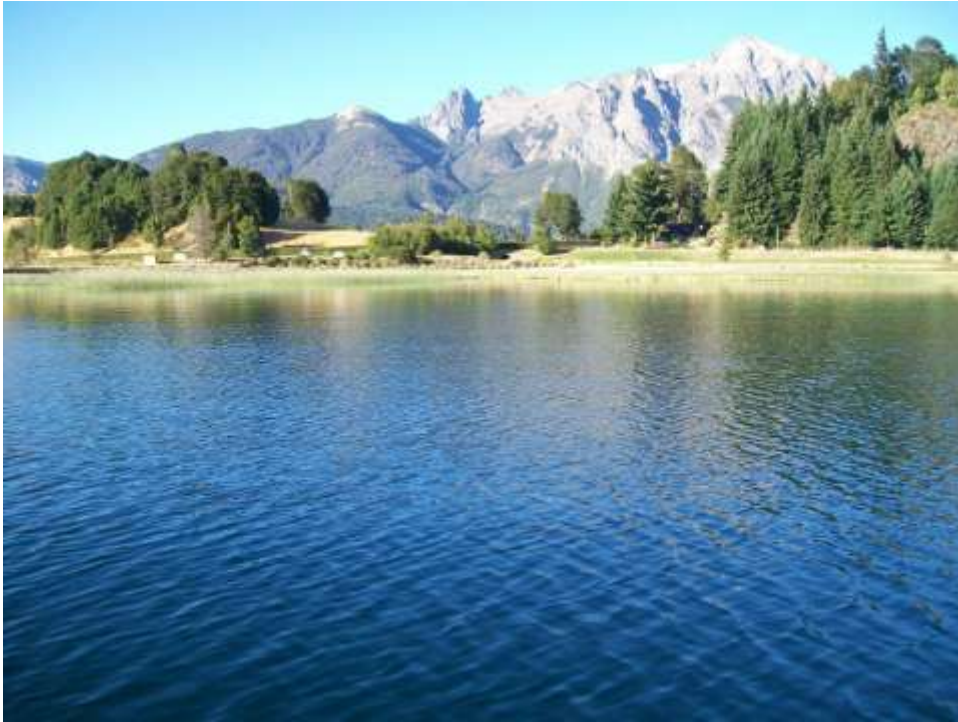
Estación NH1 – Brazo Campanario Oeste

Descripción del sitio: zona del lago de aguas profundas en Península San Pedro. Presenta características morfométricas e hidrológicas particulares en contraposición a la uniformidad del tipo de fondo del resto del lago.

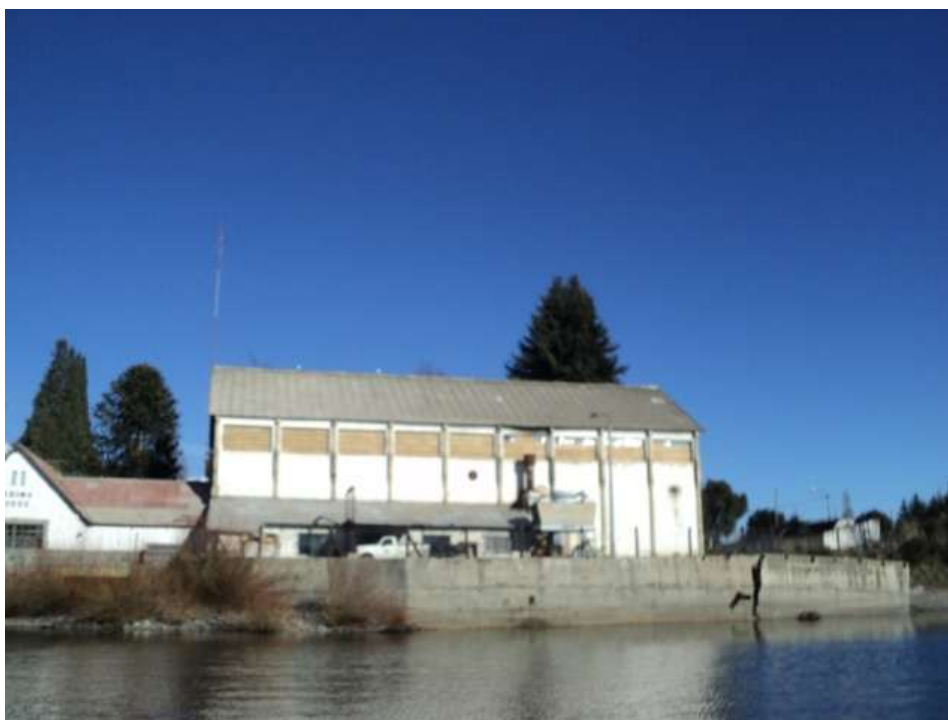
Estación NH2 – Desembocadura A° Gutiérrez

Descripción del sitio: estación costera ubicada en las inmediaciones de la central eléctrica Usina CEB km10.

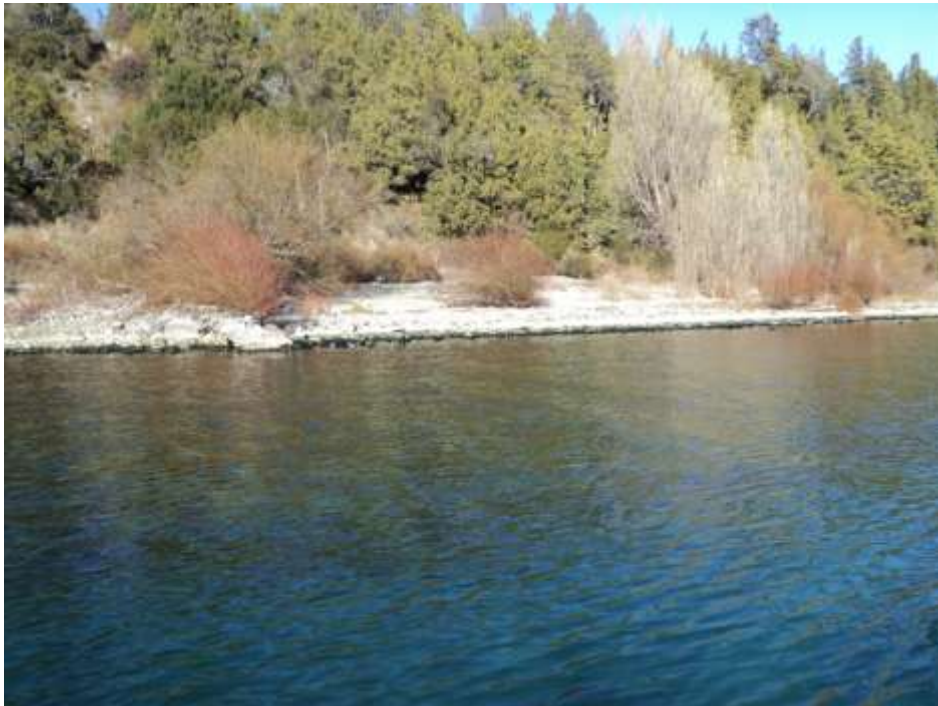
Estación NH3 – Desembocadura Centro Atómico

Descripción del sitio: estación costera ubicada en la zona de descarga de la antigua planta depuradora del Centro Atómico Bariloche. Dicha planta dejó de funcionar y volcar sus efluentes al lago a mediados del 2011. Actualmente los efluentes del predio son volcados a la red colectora de la CEB.

En este sitio se suspendió el muestreo a partir del 2012.

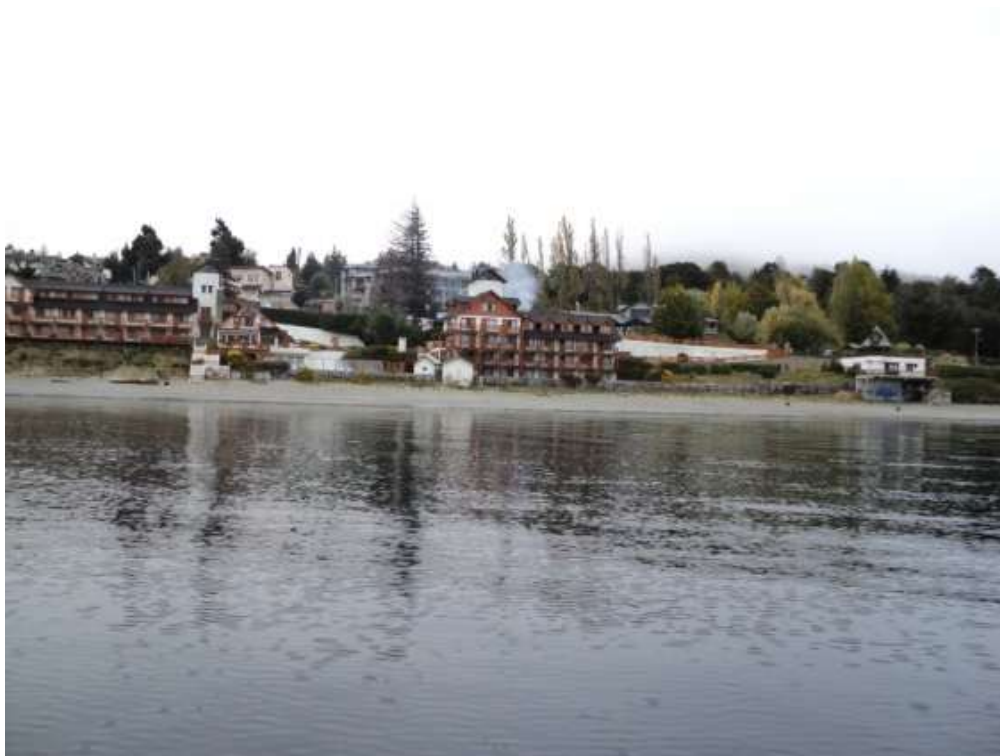
Estación NH4 – Playa Bonita

Descripción del sitio: estación costera, lugar utilizado como balneario. En este sitio se encuentran ubicadas tomas de agua de Juntas Vecinales prestadoras de servicio, como la Junta Vecinal Playa Bonita.

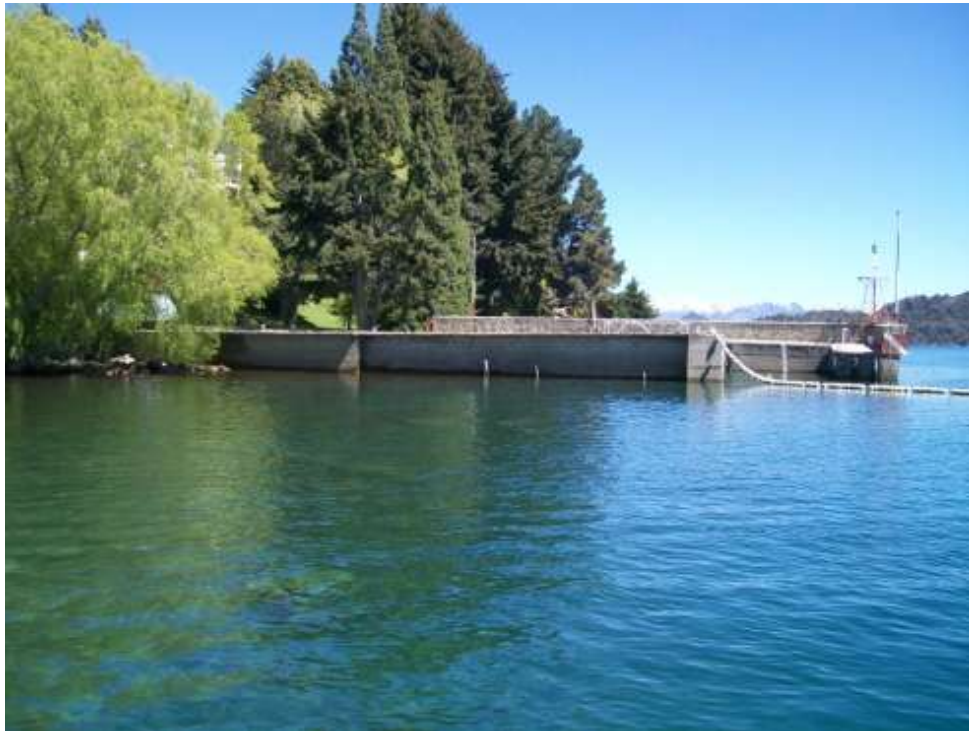
Estación NH5 – Toma Junta Vecinal Las Cascadas

Descripción del sitio: estación costera. En este sitio se encuentra ubicada la toma de agua de la Junta Vecinal Las Cascadas.

En este sitio se suspendieron los muestreos a partir del 2012.

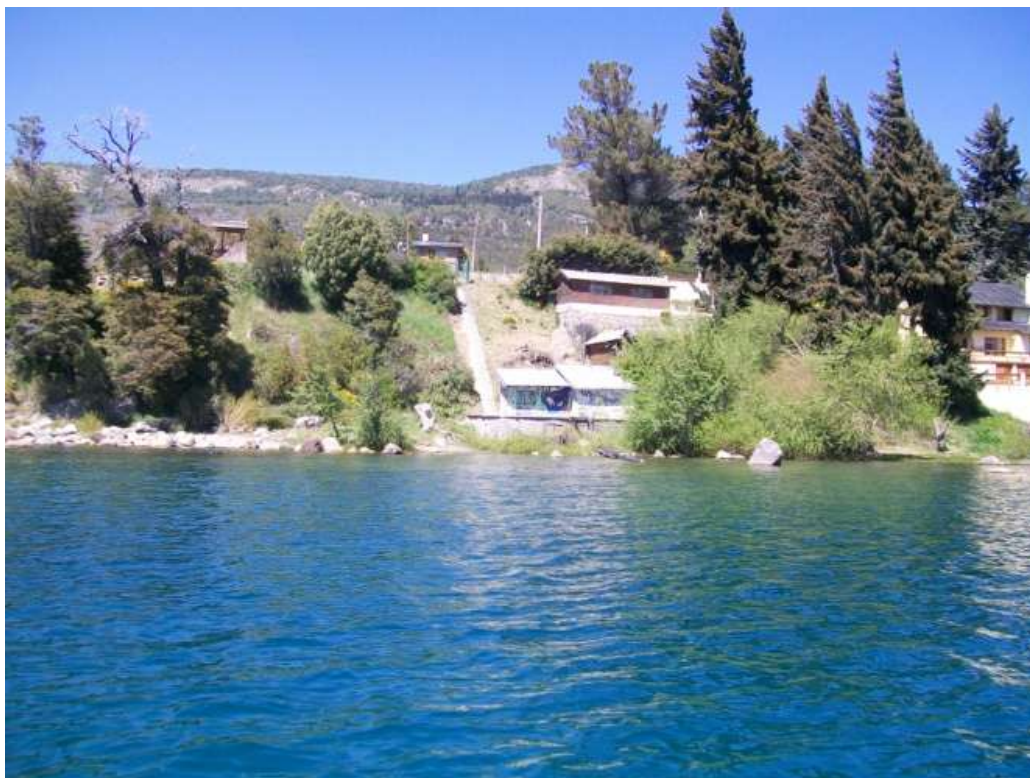
Estación NH6 – Toma Junta Vecinal Melipal

Descripción del sitio: estación costera. En este sitio se encuentra ubicada la toma de agua de la Junta Vecinal Melipal. Dicho sitio no coincide con el balneario público del mismo nombre.

En este sitio se suspendieron los muestreos a partir del 2012.

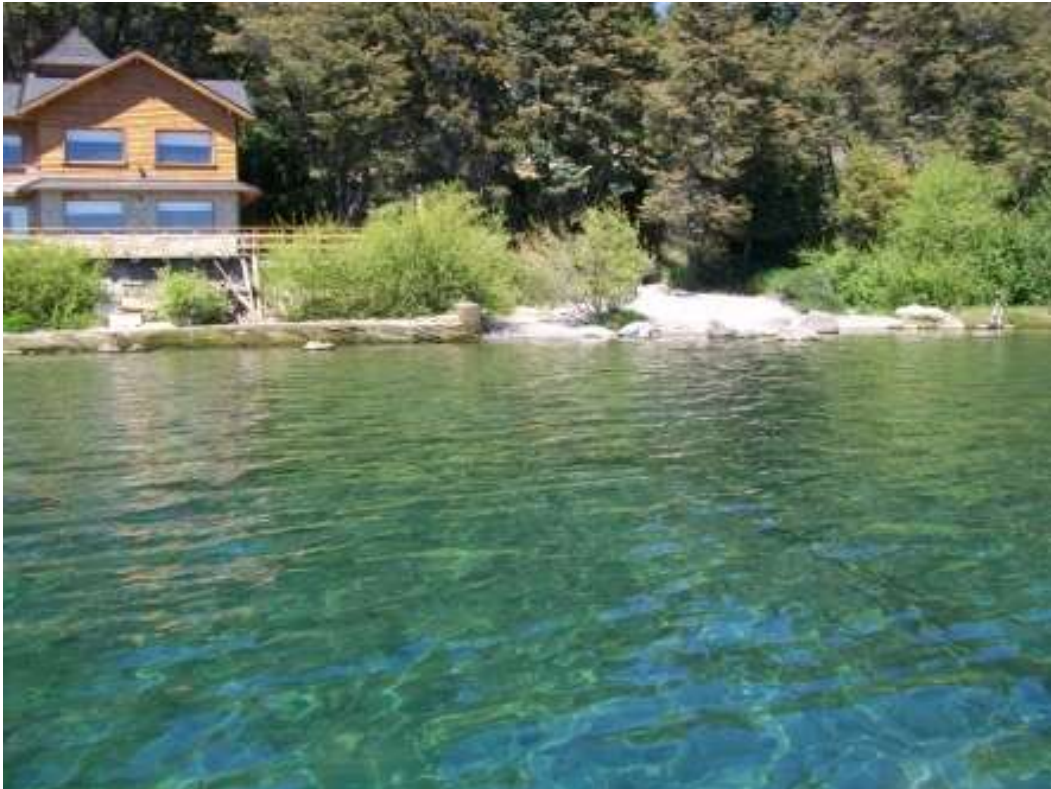
Estación NH7 – Toma Las Vertientes

Descripción del sitio: estación costera. En este sitio se encuentran ubicada la toma de agua de la Junta Vecinal Las Vertientes.

En este sitio se suspendió los muestreos a partir del 2012.

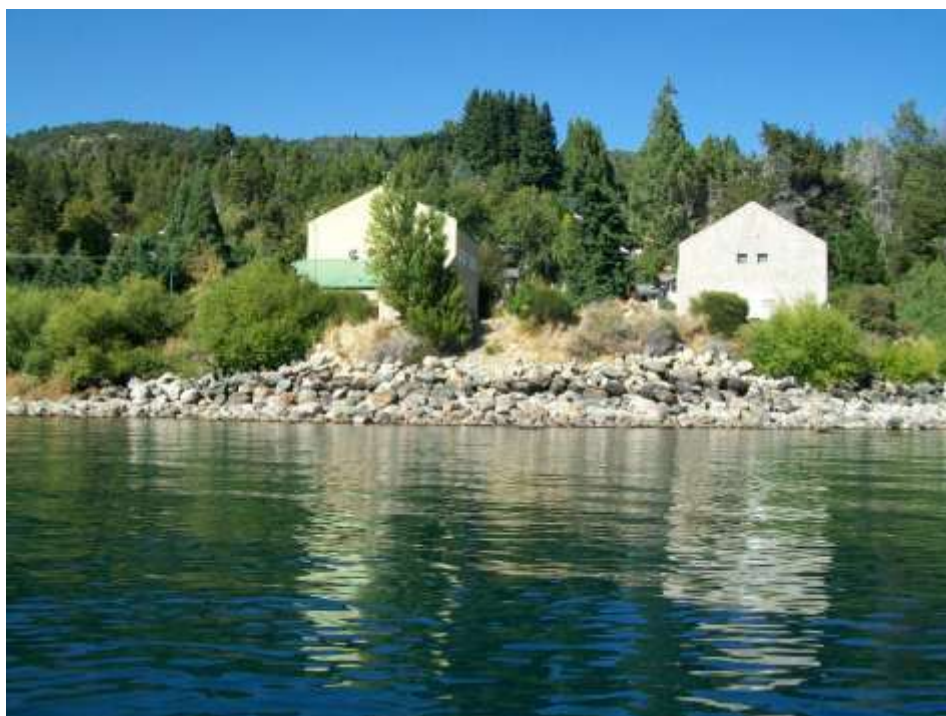
Estación NH8 – Toma de Aguas Rionegrinas

Descripción del sitio: estación costera. En este sitio se encuentran ubicada la toma de agua del principal prestador de servicios de agua potable (ARSA) de la ciudad de Bariloche.

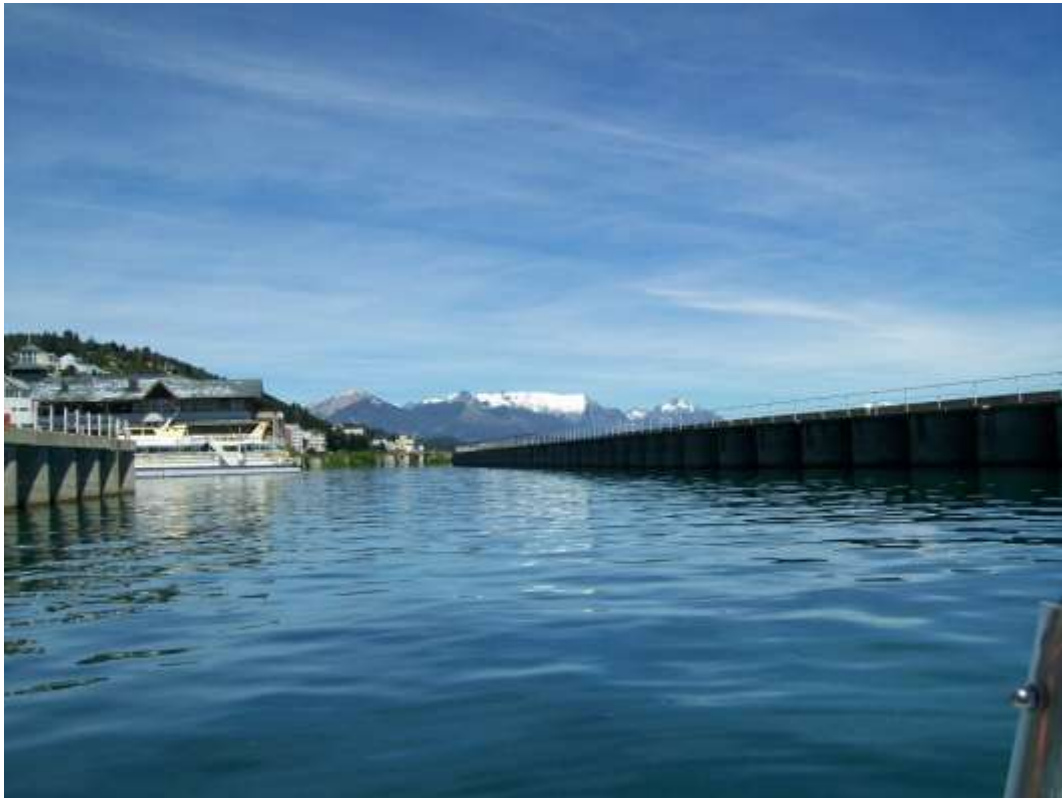
Estación NH9 – Puerto San Carlos

Descripción del sitio: estación costera ubicada en la zona de dársenas del Puerto San Carlos y cercano a la descarga de un pluvial cuyas aguas recogen la influencia antrópica de la ciudad de Bariloche.

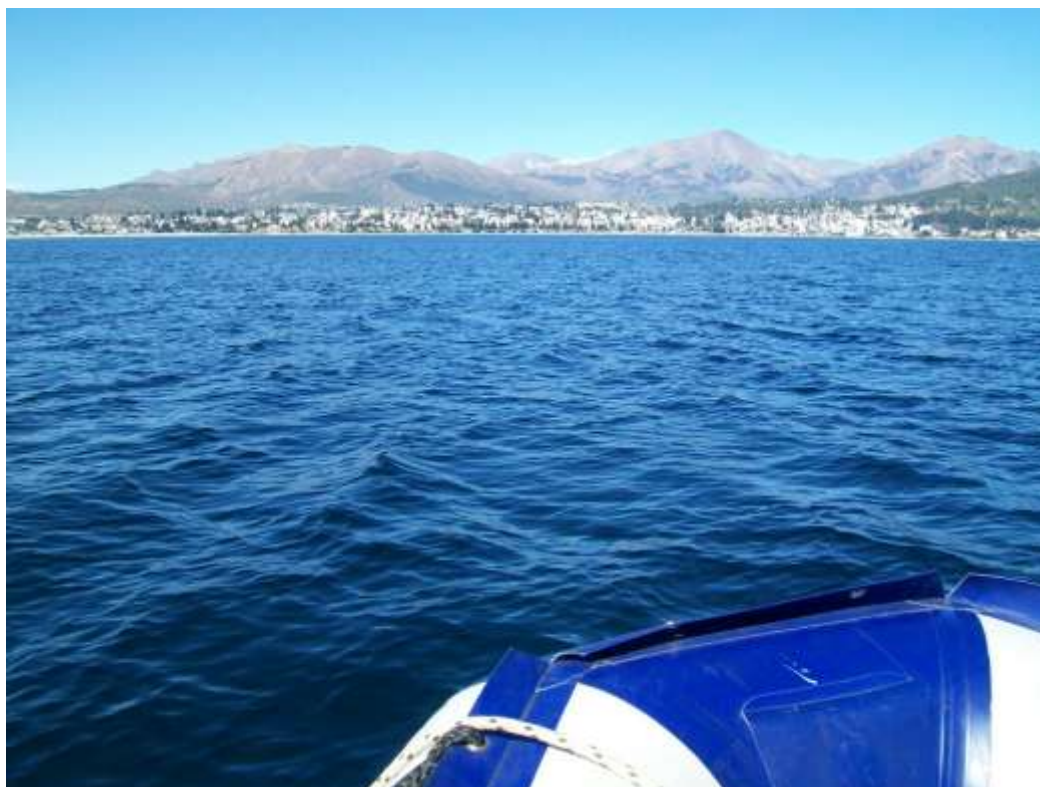
Estación NH10 (Sup/Fdo) – Bariloche Centro de Lago

Descripción del sitio: zona centro del lago frente a San Carlos de Bariloche. Dicho sitio fue elegido como sitio control a fin de evaluar parámetros de calidad de agua del lago, sin influencia antrópica.

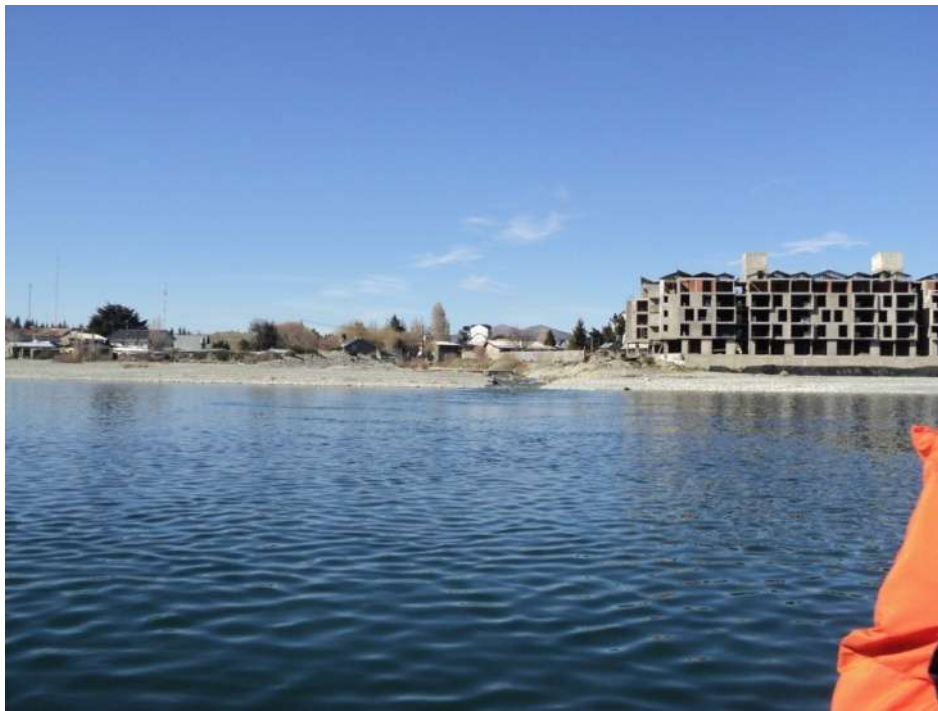
Estación NH11 – Desembocadura A° Ñireco

Descripción del sitio: sitio del lago en el que desemboca el Arroyo Ñireco. Dicho arroyo atraviesa, previo a su desembocadura, la ciudad de San Carlos de Bariloche reflejando la influencia antrópica sobre el cuerpo de agua. Además en este último tramo el colector costanero de efluentes cloacales cruza el mismo en dirección a la planta de tratamiento de la ciudad. En ocasiones el desborde del citado colector es volcado sobre este cuerpo de agua.

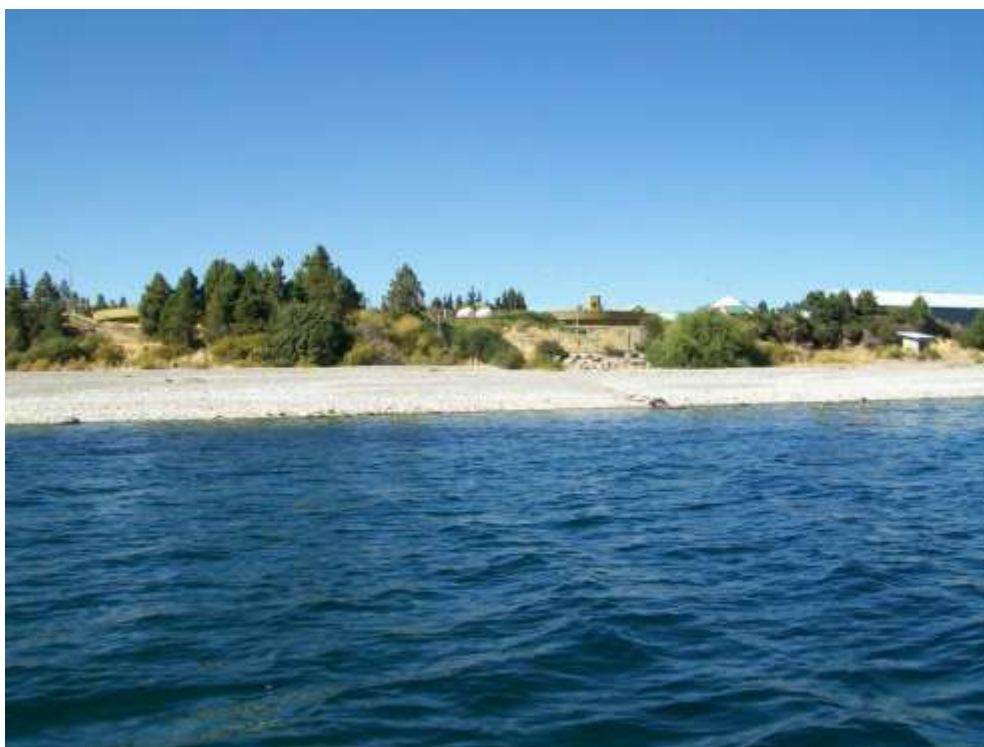
Estación NH12 – Planta Depuradora

Descripción del sitio: estación costera. En este sitio se produce el vuelco de los efluentes tratados de la Planta Depuradora de la ciudad de San Carlos de Bariloche.

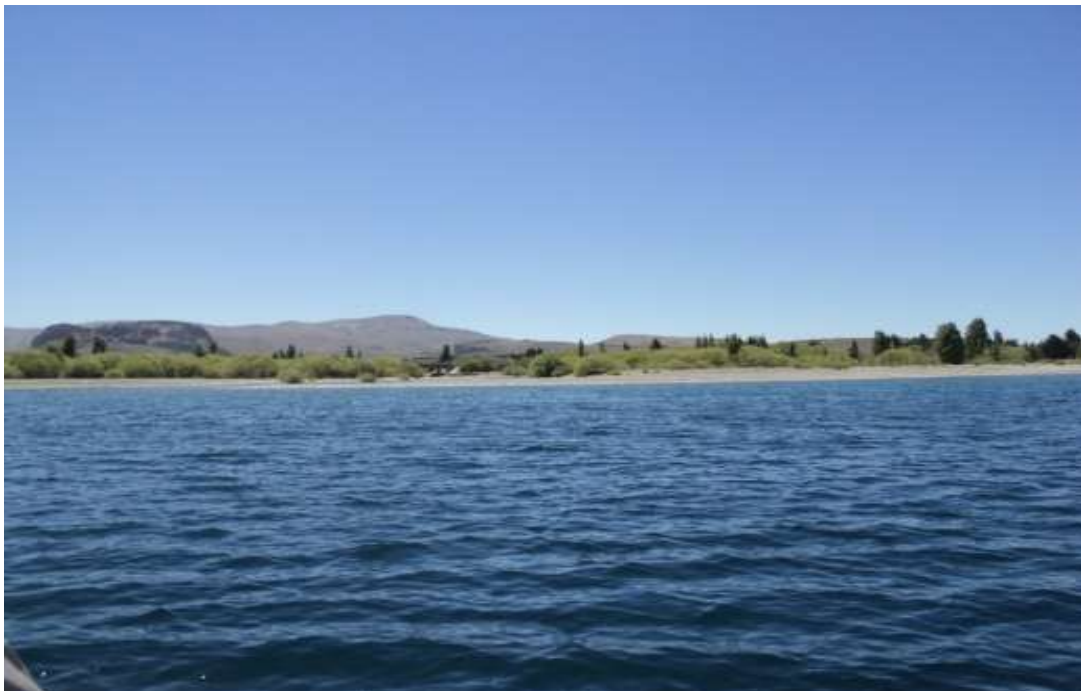
Estación NH13 – Desembocadura Río Ñirihuau

Descripción del sitio: sitio del lago en el que desemboca el río Ñirihuau. Dicho río linda con el Municipio de Dina Huapi, atravesando aguas arriba la zona del aeropuerto de la ciudad de San Carlos de Bariloche.

Este sitio se suspendió los muestreos a partir de 2012.

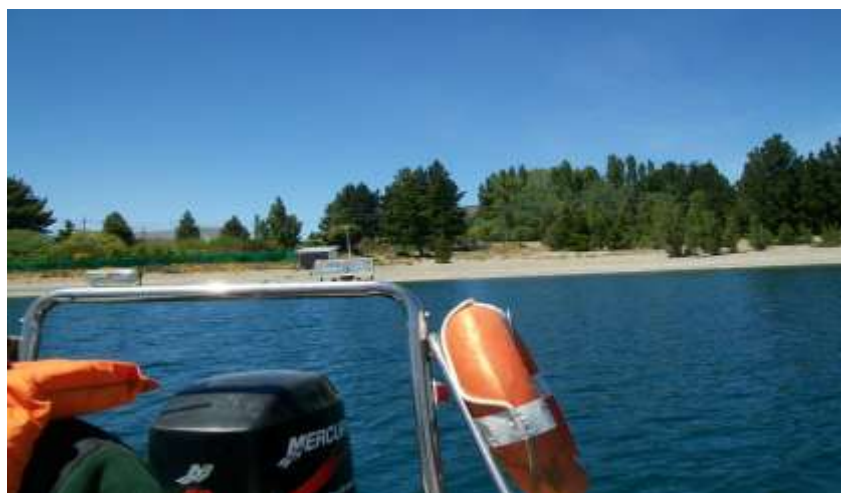
Estación NH14 – Dina Huapi

Descripción del sitio: estación costera. En este sitio se encuentra ubicada la toma de agua potable del Municipio de Dina Huapi. Sus inmediaciones son utilizadas como balneario.
