INFORME MORTANDAD DE PECES EN LA LAGUNA CARRILAUFGUEN CHICA

Enero 2017

Departamento Provincial de Aguas

Informe Laguna Carrilauquen Chica

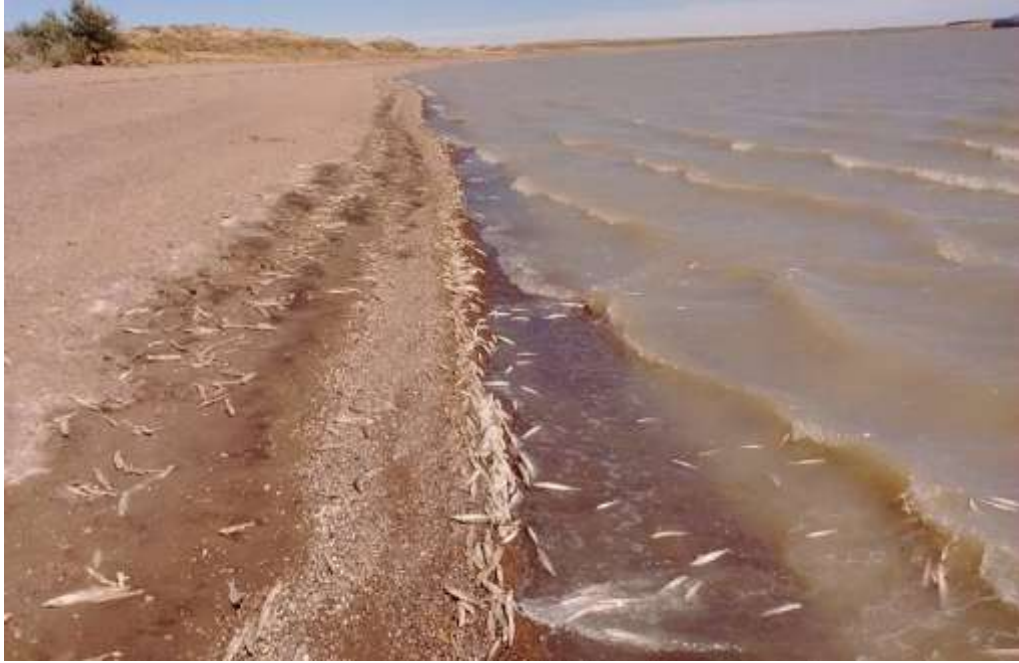
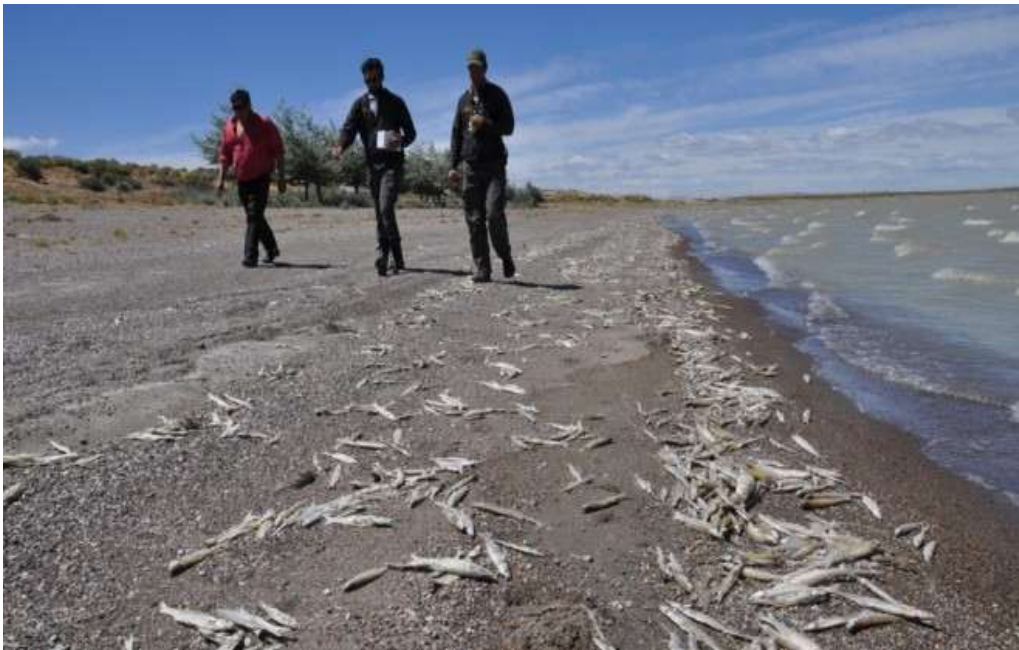
Registro Fotográfico

En la primera quincena de enero del 2017, las costas de la laguna chica del Parque Provincial Laguna Carrilauquen, se vio colmada de peces muertos de la especie pejerrey (*Odontesthes hatcheri*) en la zona de "La Playita". Ver fotografías extraídas de medios periodísticos en los Anexos (pag.6).

Observación: muchos peces muertos en la orilla y flotando, con la boca abierta

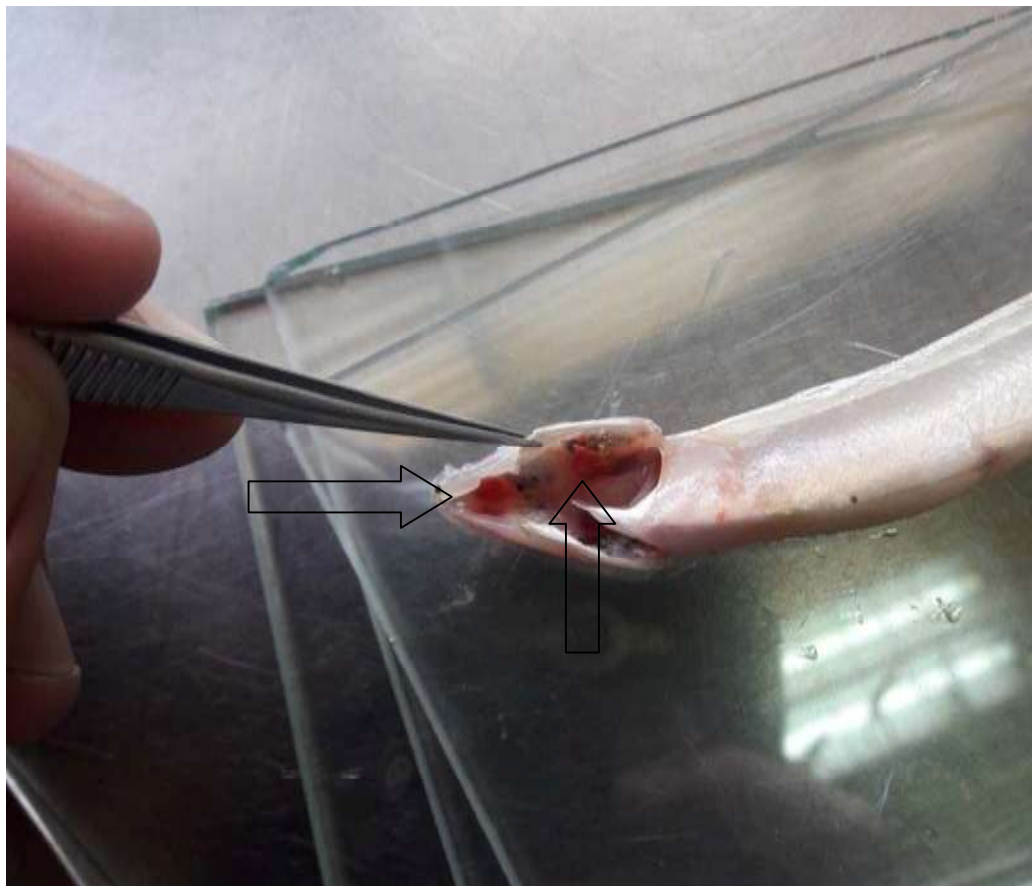
Varios peces presentaron boca y opérculos abiertos (Figura 4).

Figura 4: Ejemplar con boca abierta. Nótese la hemorragia en cavidad bucal.

El cuadro clínico indica muerte de los peces por mala calidad del agua. Posiblemente, muerte por asfixia debido a falta de oxígeno disuelto en agua.

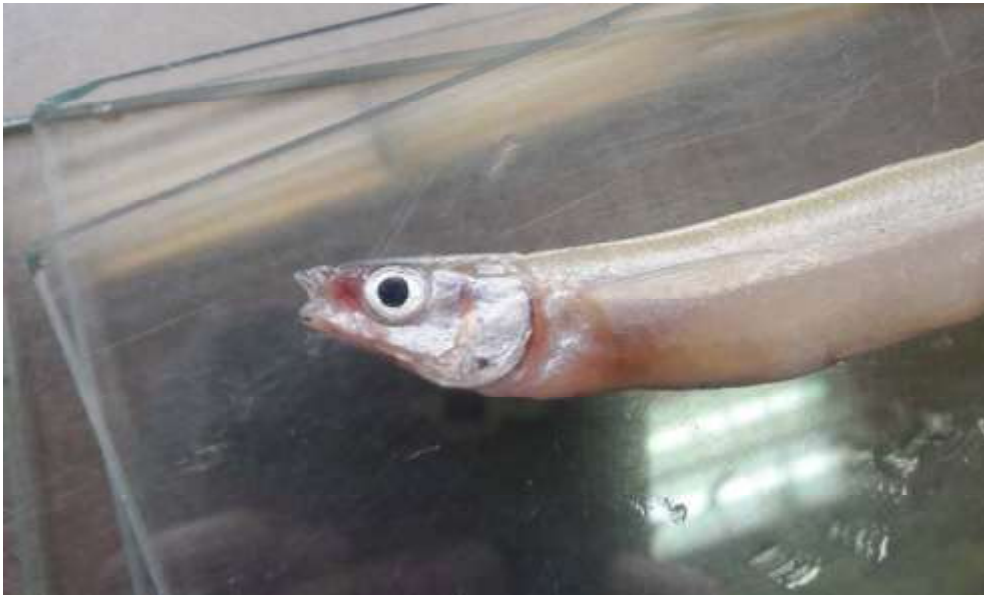
En algunos casos, hemorragias en la base de las aletas.

Se sugiere realizar análisis de calidad del agua de la laguna para corroborar.
